**REASONS FOR CRACKING OF DIE-FORGED
 CuZn34Mn3Al2FeNi BRASS BLANKS**

The structural state of annular work pieces made of brass CuZn34Mn3Al2FeNi after hot forming at temperatures of 700 and 780 °C is studied. Electron microprobe analysis of the material of rings shows the absence of any harmful impurities, low melting eutectics, silicides and non-metallic inclusions on the β' -grain interfaces. Irregularity of the dynamic recrystallization process in the cross section of the rings has been revealed; namely, there are two zones differing in the amount of deformation. One area with minimal deformation and excessively large grain, the second – with the maximum deformation and small grain resulting from dynamic recrystallization. Determined that heating for stamping to 780 C results to growth of β' -grains up to 0.3 mm in the area with minimal deformation, the grains boundaries are reinforced (on the borders – 300 HV 0.2, and in the center of the grain – 170 HV 0.2), which facilitates the emergence and rapid growth of cracks under the action of internal residual stresses formed during cooling of blanks. Lowering the temperature of heating for forging to 700 C reduces the size of the m

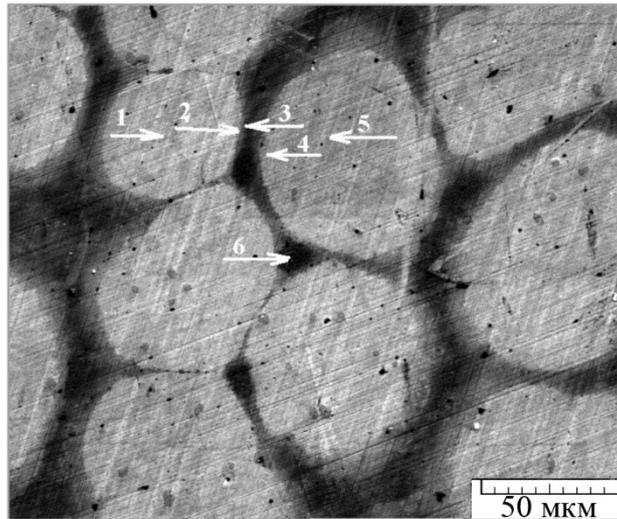
Рис. 1. Участки микроанализа

Таблица 4 – Результаты микрорентгеноспектрального анализа участков поверхности шлифа образца, вырезанного из трубной заготовки (участки отмечены на рис. 1)

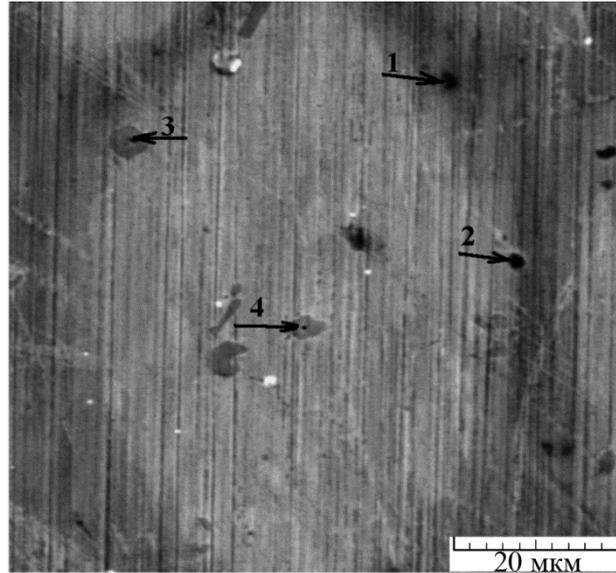
Рис. 2. Растровое изображение структуры латуни ЛМЦАЖН во вторичных электронах с указанием участков микроанализа

На ОАО «РЗ ОЦМ» осуществляется сплошной контроль трубных заготовок вихретоковым методом, что гарантирует отсутствие дефектов нарушения сплошности, т. е. исключение первой причины растрескивания. Что касается второй группы причин растрескивания, выполненные исследования характера распределения элементов по сечению β' -зерен в трубных заготовках из латуни ЛМцАЖН методом микрорентгеноспектрального анализа показали, что значимых изменений химического состава по границам зерен не обнаружено (рис. 1, табл. 4). На некоторых участках поверхности обнаружено расположение частиц свинца по границам зерен (рис. 2, табл. 5).

Таблица 5 – Результаты локального анализа химического состава на участках, отмеченных на рис. 2

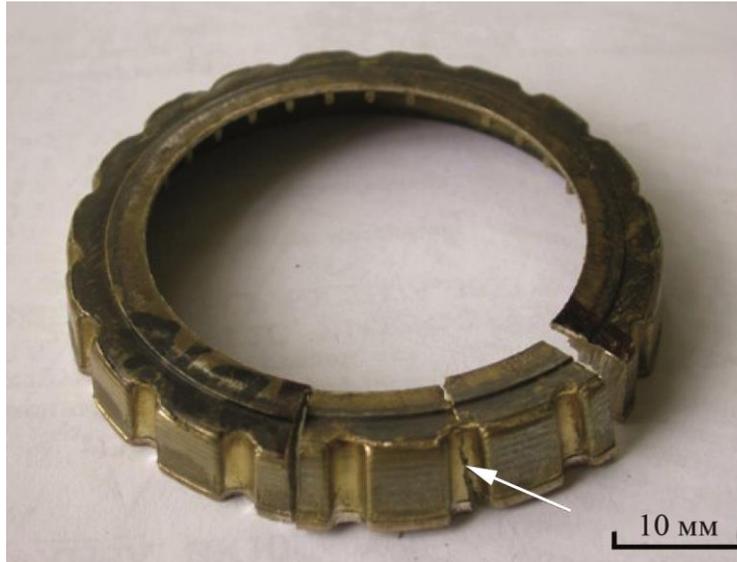
Рис. 3. Общий вид заготовки № 1, трещина на всю высоту кольца (показана стрелкой)

Внешний вид кольцевой заготовки № 1 с образовавшейся после штамповки сквозной трещиной представлен на рис. 3. В кольце № 2 трещина образовалась после механического воздействия ножовкой при вырезке образца для исследований (рис. 4). Фрактографические исследования показали, что по макрогеометрии поверхности трещин колец № 1 и 2 являются неоднородными и характеризуются наличием двух зон, отличающихся по макрорельефу [13]. Одна – зона камневидного излома с грубозернистым строением и трещинами по границам зерен (участок А на рис. 5), характерная для хрупкого разрушения, вторая – зона волокнистого излома с матовой шероховатой поверхностью и признаками пластической деформации в виде утяжек (участок Б на рис. 5), занимающая большую часть поверхности разрушения.

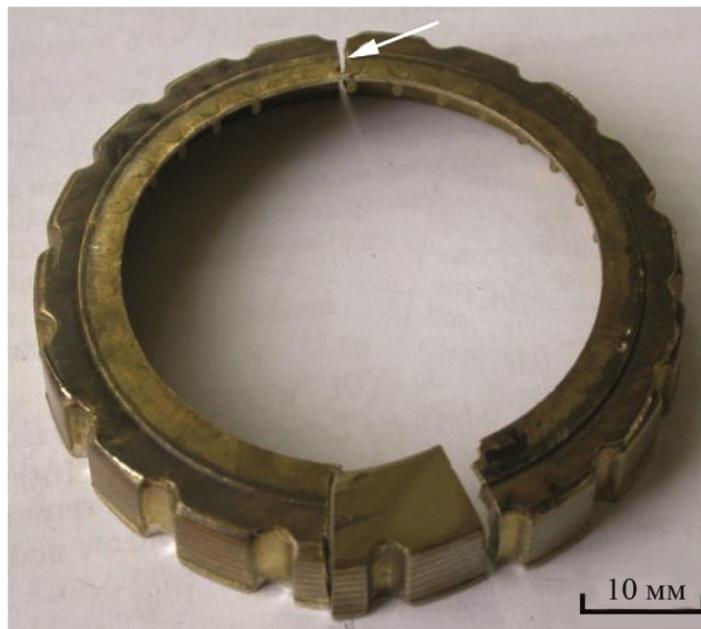
Рис. 4. Общий вид кольцевой заготовки № 2 с трещиной (показана стрелкой), образовавшейся на противоположной от места реза ножовкой стороне кольца

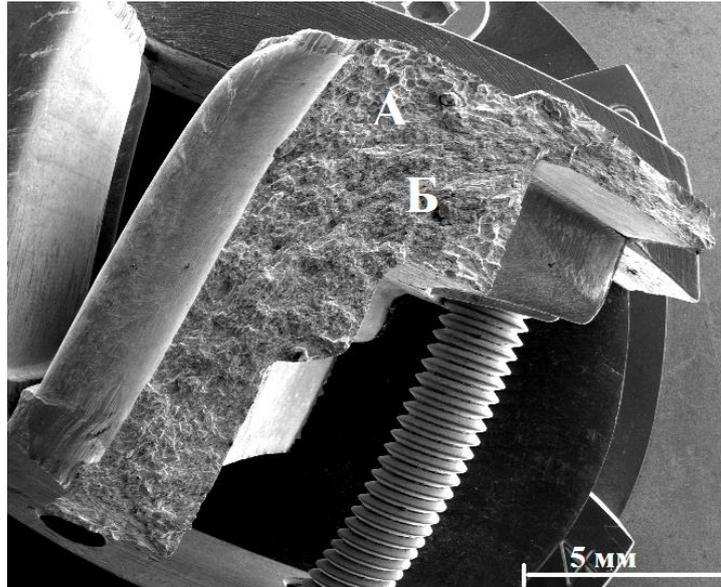
Рис. 5. Рельеф поверхности раскрытой трещины на кольцевой заготовке № 1:
 А – зона камневидного излома; Б – зона волокнистого излома

При исследовании поверхностей изломов колец № 4 и 5, для которых температура нагрева под штамповку была снижена до 700 °С (табл. 2), обнаружено отсутствие участков хрупкого разрушения, подобных участку А на рис. 5. По всей поверхности разрушения излом соответствует вязкому разрушению (рис. 10 б). На микроуровне на участках поверхности волокнисто-полосчатого излома выявлено значительно меньше микротрещин по сравнению с заготовками № 1–3. Размер β' -зерен материала заготовок № 4 и 5 на превышал 150 мкм, количество силицидов, как и в кольцевых заготовках № 1–3, составило не более 2,5 об. %, β -фаза полностью отсутствовала. Значения твердости колец № 4 и 5 составили 80–82 HRB, что удовлетворяет предъявляемым требованиям к материалу блокирующих колец синхронизатора коробки перемены передач из латуни ЛМцАЖН – HRB \geq 80.

Исследование поверхности продольного реза кольца № 2 методом обратно-рассеянных электронов показало, что выделенные на рис. 5 зоны А и Б существенно отличаются ориентировкой зерен. В процессе горячей штамповки колец создается неравномерное напряженно-деформированное состояние по профилю заготовок. Максимальная деформация характерна для участка Б, а минимальная – для участка А. По ранее проведенным исследованиям [16] определено, что в зоне максимальной деформации действуют сжимающие напряжения, а в зоне с минимальной – растягивающие. Для латуни кольца на участке А характерна разориентировка крупных зерен (рис. 12), причем

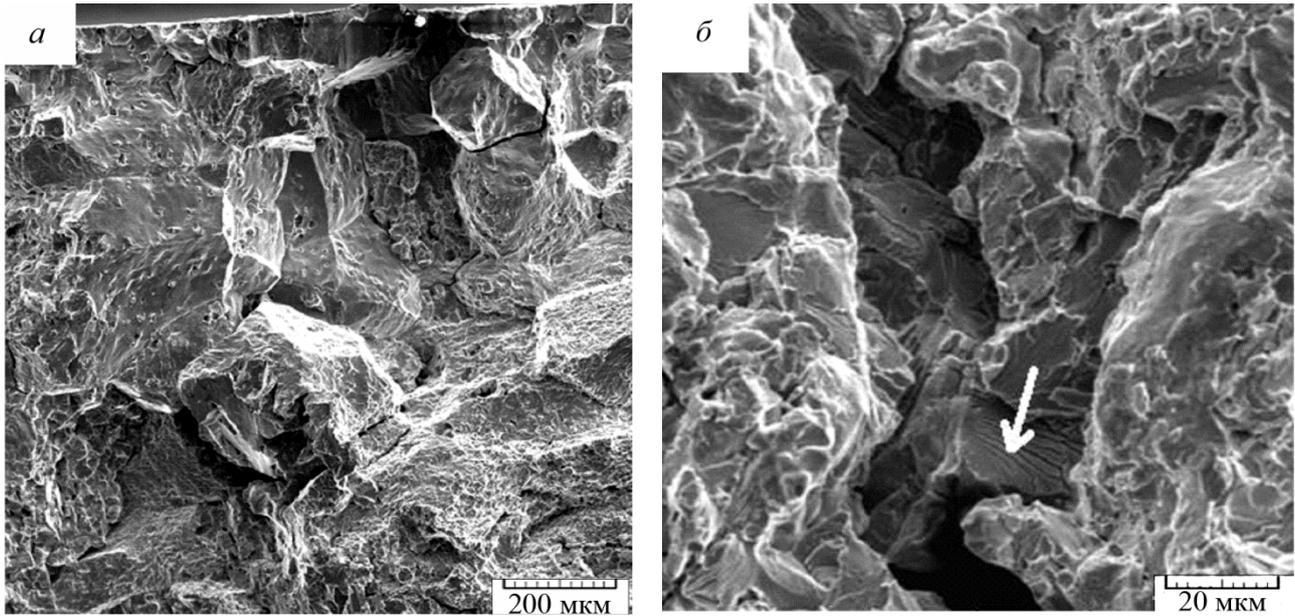
Рис. 6. Фасетки межзеренного разрушения (а) и трещины по границам зерен (б) на участке А камневидного излома, заготовка № 1

На микроуровне в зоне А выявлены фасетки квазискола (рис. 6 а) и зернограничные трещины, вдоль которых наблюдали рудчатый излом (рис. 6 б). В зоне вязкого излома Б наблюдали волокнисто-полосчатое строение (рис. 7) с характерным ямочным изломом. В исследованной латуни количество и размер частиц силицидов невелики и ограничены малым содержанием кремния и железа, в исследованных кольцах их содержание не превышает 2,5 об. %. При фрактографических исследованиях каких либо трещин или отслоений ни внутри частиц силицидов, ни по межфазным границам на поверхности разрушения не обнаружено (рис. 8 а), трещины наблюдали только по границам β' -зерен.

Максимальные значения внутренних напряжений зафиксированы по границам β' -зерен (рис. 16 б). Карта напряжений является качественным показателем степени разориентировки кристаллов, и по сути области с максимальными напряжениями соответствуют областям с большей плотностью дислокаций [17, 18]. Выполненные измерения значений микротвердости по сечению крупных β' -зерен показали, что вблизи границ твердость составила около 300 HV 0,02, тогда как в теле зерна – всего 170 HV 0,02. Скорее всего именно с упрочнением приграничных участков β' -зерен на участке А при динамической рекристаллизации и связано резкое охрупчивание границ, проявившееся в формировании ручьистого узора на поверхности образовавшейся трещины в кольцевой заготовке (рис. 6 б).

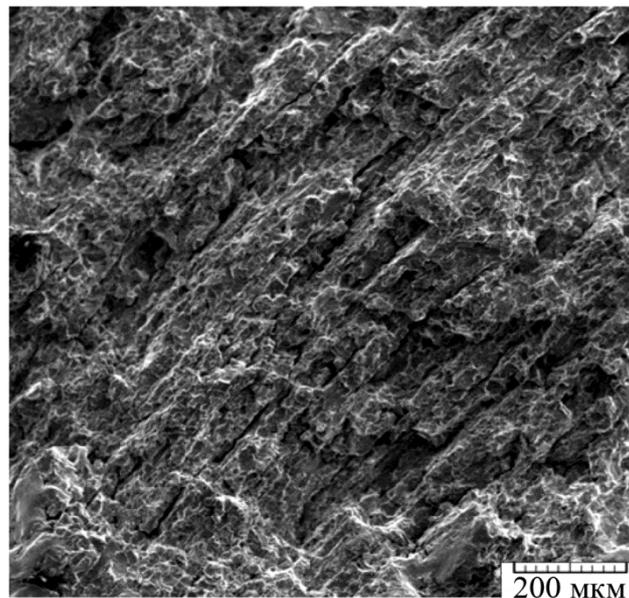
Рис. 7. Участок волокнистого (вязкого) излома с множественными трещинами, кольцо № 1, участок Б

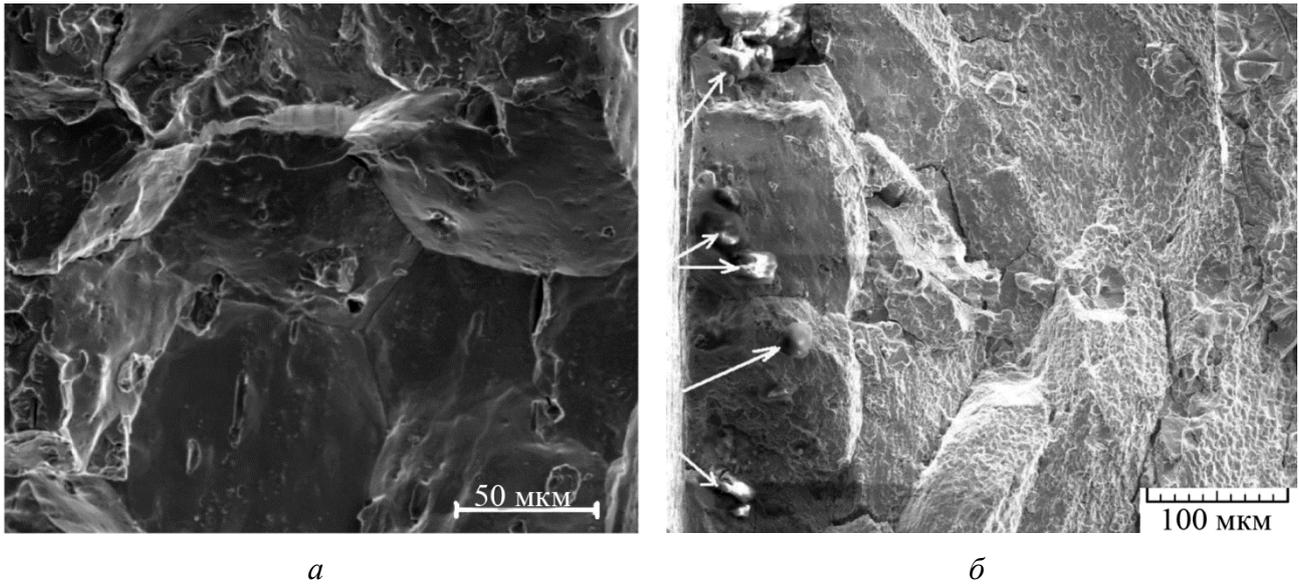
Рис. 8. Рельеф поверхности трещины кольца № 1: *а* – с частицами силицидов; *б* – с углеродосодержащими частицами и оксидом SiO_2 (указаны стрелками)

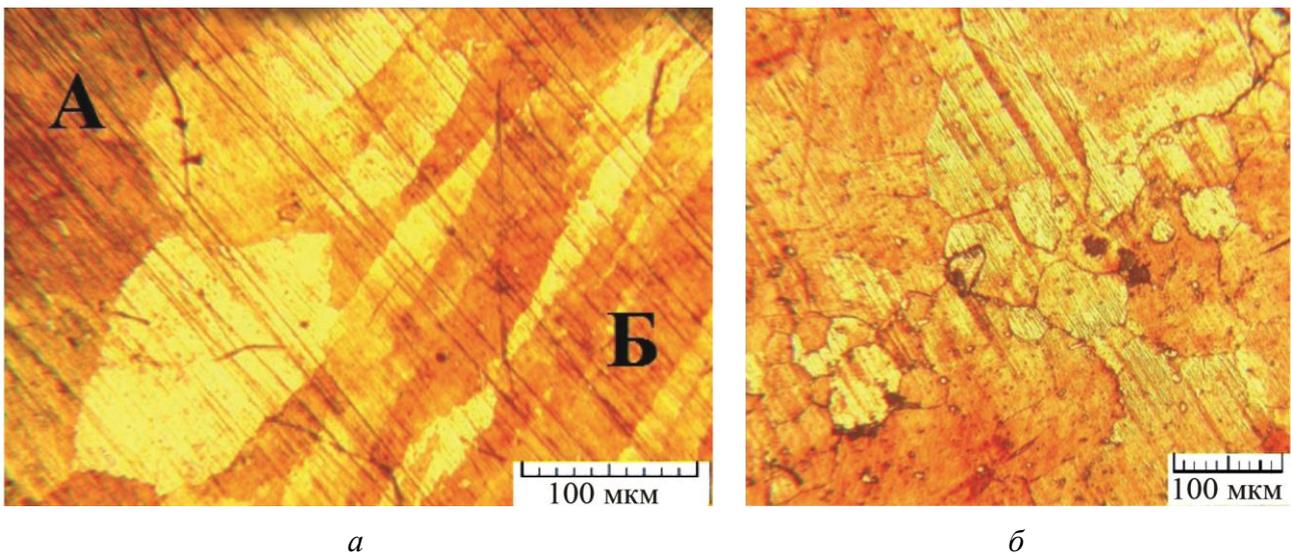
Рис. 9. Микроструктура латуни ЛМЦАЖН в кольцевой заготовке № 2: *а* – сечение вдоль трещины; *б* – сечение поперек трещины в зоне А (рис. 5)

Для заготовок № 1 и 2 характерно значительное увеличение размеров β' -зерен (до 280 мкм вблизи наружной поверхности) (рис. 9). Условием аномального роста отдельных зерен (развития вторичной рекристаллизации) является энергетические преимущества отдельных зерен по отношению к другим, например, вследствие неравномерно распределенных остаточных напряжений трубных заготовок, что и приводит к их аномальному росту при нагреве под штамповку [14, 15]. Для кольцевых заготовок после горячей штамповки характерно полное отсутствие α -фазы, которая не успевает выделиться из β -фазы при быстром охлаждении, что, как было установлено ранее [6–8], облегчает растрескивание по границам зерен под действием сформировавшихся при штамповке внутренних остаточных напряжений.

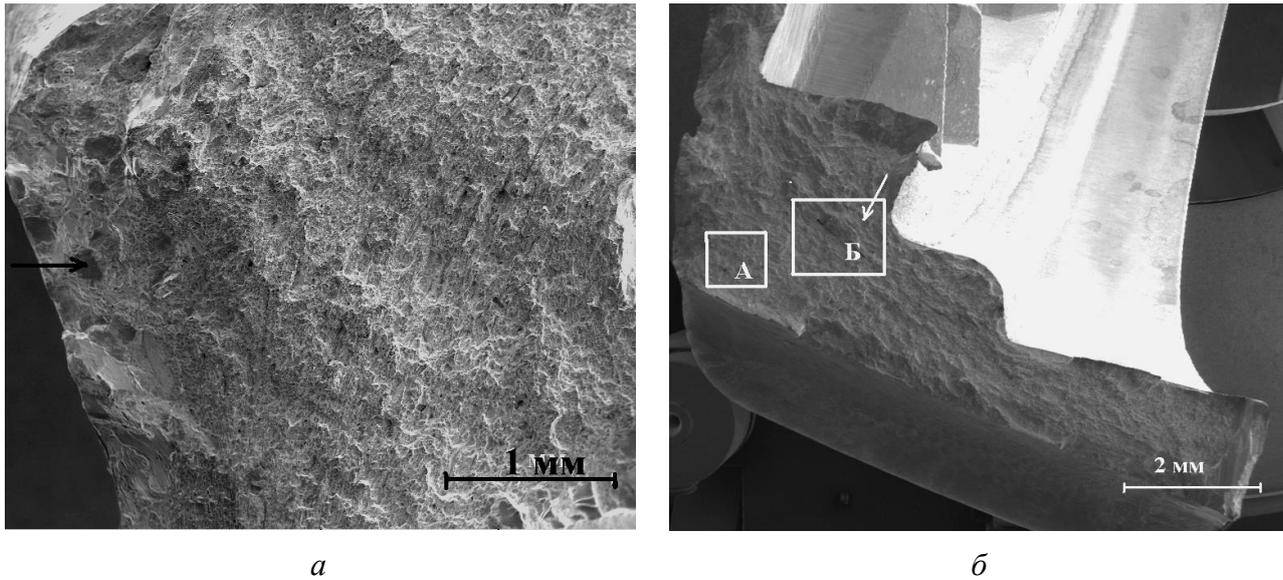
Рис. 10. Рельеф поверхности разрушения кольцевой заготовки № 3 (а) и № 4 (б)

В отличие от колец № 1 и 2, в материале колец № 3–5 трещины не были обнаружены после горячей штамповки (табл. 2), поэтому для исследований они были сломаны путем изгиба, полученные изломы соответствовали вязкому разрушению (рис. 10). На изломе кольца № 3 отмечено 8 фасеток внутризеренного квазискола с гладкими или слегка волнистыми поверхностями (на рис. 10 отмечены стрелками), остальная поверхность имела признаки пластической деформации – ямочный излом. Структурное состояние сплава кольцевой заготовки № 3 не отличалось от № 1 и 2. Твердость материала кольцевых заготовок составила: для № 1 – 83 HRB, № 2 – 87 HRB, № 3 – 78 HRB. Такое различие по твердости свидетельствует о неоднородности температурных полей при нагреве под штамповку в производственных условиях, а также об отличиях скоростей охлаждения после штамповки.

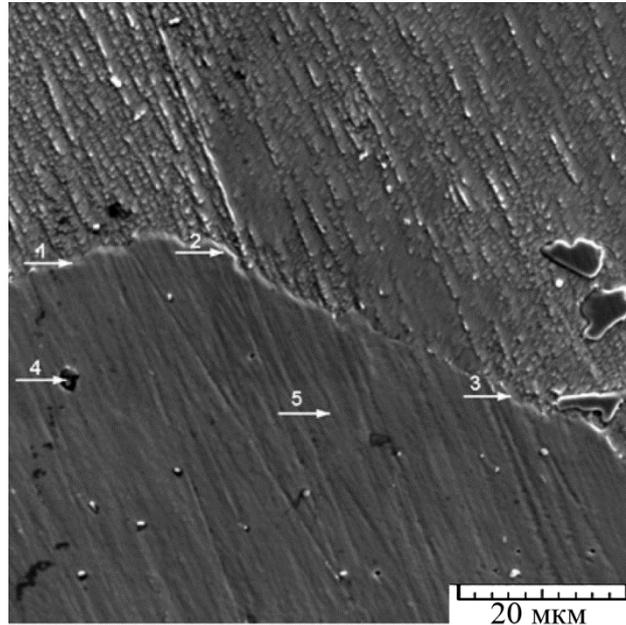
Рис. 11. Участки локального микрорентгеноспектрального анализа материала кольца № 4 (результаты приведены в табл. 6)

При микрорентгеноспектральном анализе материала исследованных колец обнаружено, что по химическому составу границы β' -зерен практически не отличаются от центральной части зерна (рис. 11, табл. 6). На границах β' -зерен не наблюдается каких-либо примесей, частиц или следов оплавления или окисления. Частицы силицидов (Fe, Mn)₅Si₃ располагаются в теле β' -зерен, рядом с ними, как правило, расположены частицы свинца.

Таблица 6 – Результаты локального микрорентгеноспектрального анализа материала кольца № 4 (участки отмечены на рис. 11), масс. %

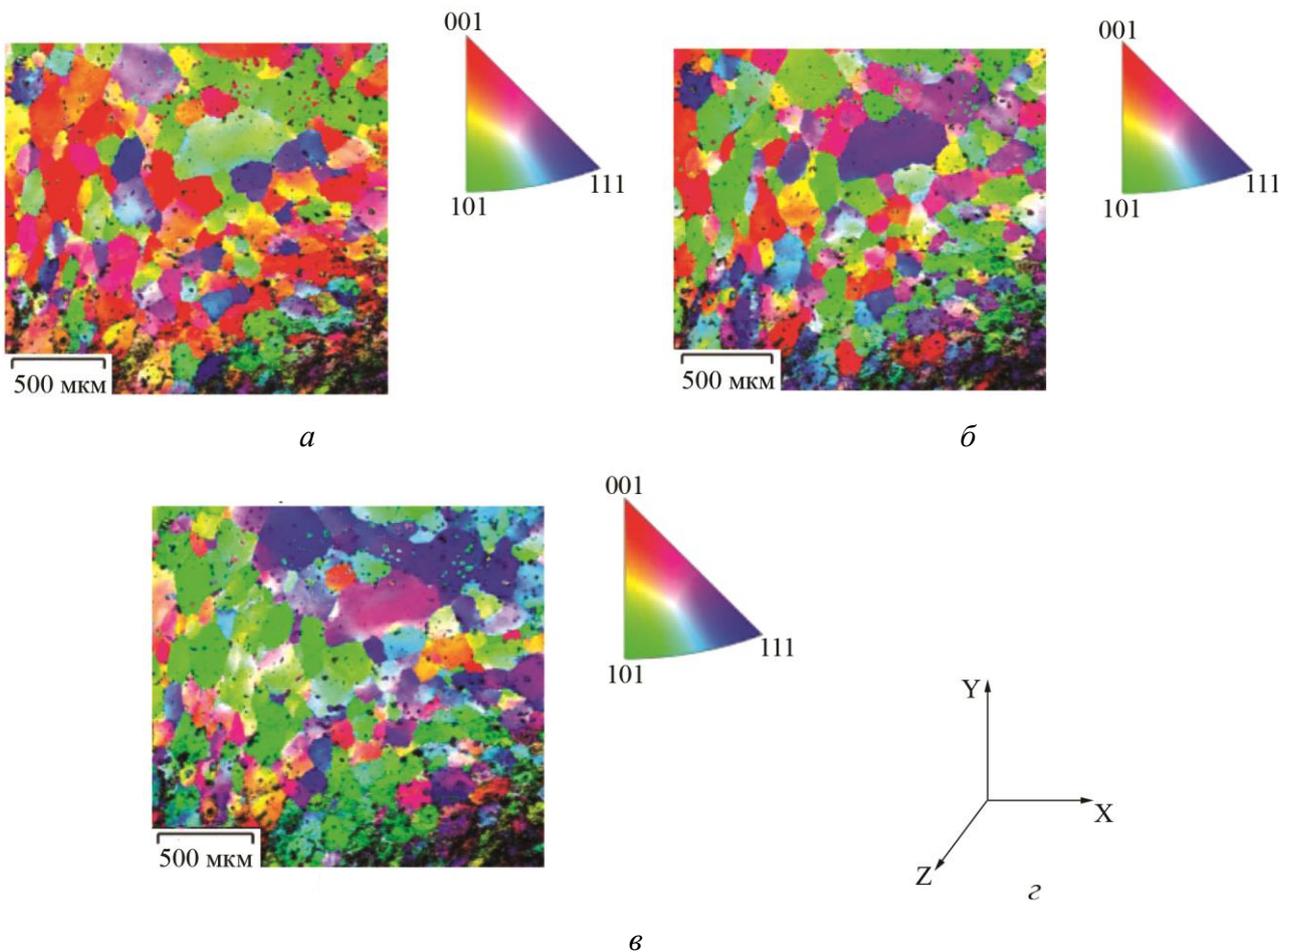
Рис. 12. Карты ориентировок β' -зерен участка А кольца № 2 и легенды к ним в пространствах обратных полюсных фигур: *a* – вдоль направления X; *б* – вдоль направления Y; *в* – вдоль направления Z; *г* – расположение осей

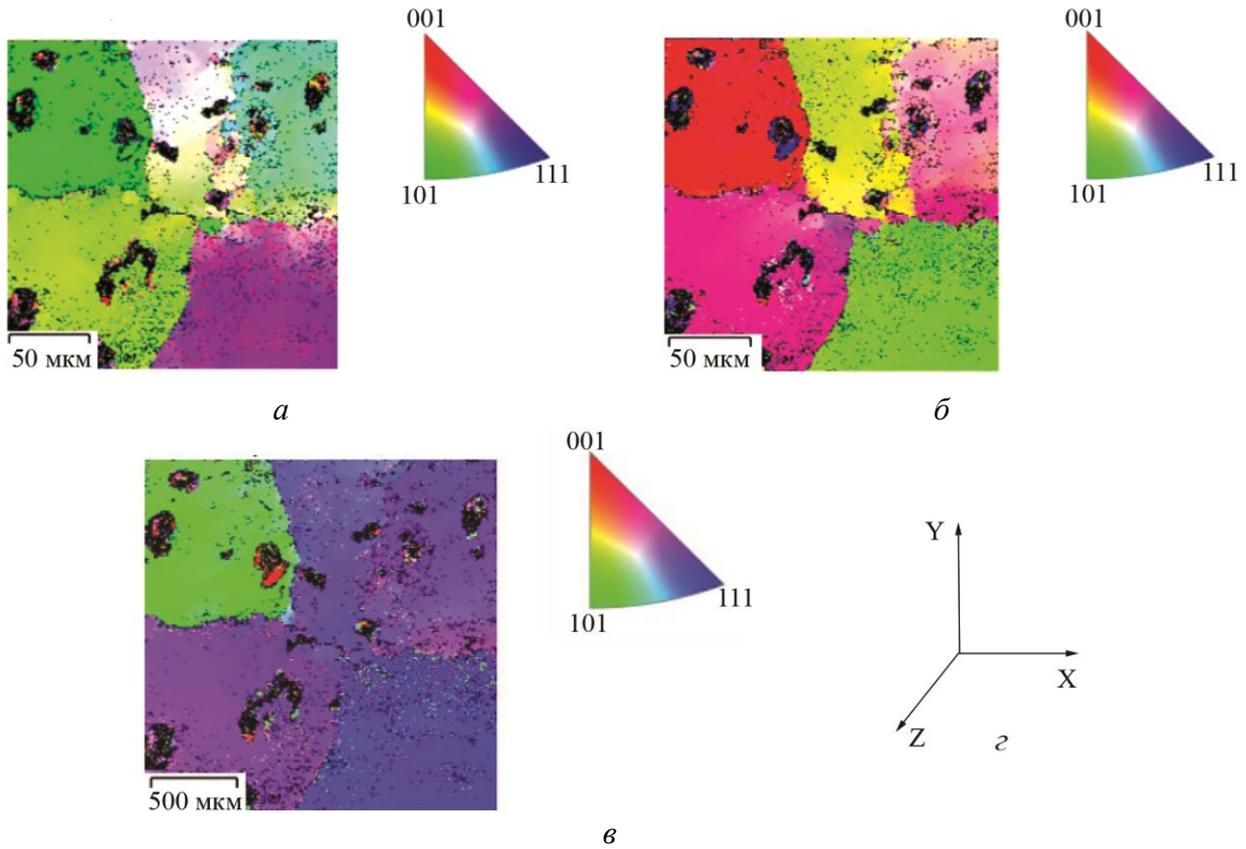
Рис. 13. Карты ориентировок β' -зерен участка А кольца № 2 и легенды к ним в пространствах обратных полюсных фигур: *a* – вдоль направления X; *б* – вдоль направления Y; *в* – вдоль направления Z; *z* – расположение осей

на границе крупных β' -зерен явно просматриваются новые субзерна, отличающиеся ориентировкой от остальных (рис. 13).

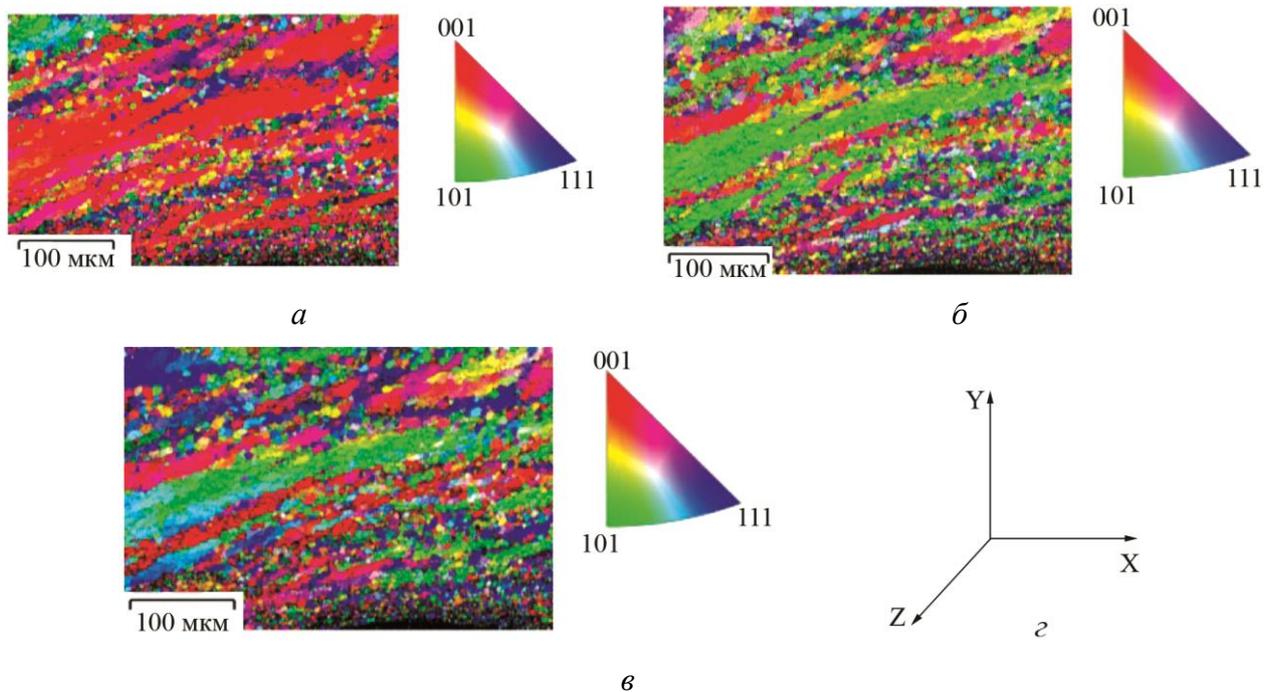
Рис. 14. Карты ориентировок β' -зерен участка Б кольца № 2 и легенды к ним в пространствах обратных полюсных фигур: *a* – вдоль направления X; *б* – вдоль направления Y; *в* – вдоль направления Z; *z* – расположение осей

Зона Б, наоборот, характеризуется наличием явно выраженной текстуры (рис. 14). Максимальная полюсная плотность зафиксирована для кристаллов (001) в направлении X и (101) в направлении Z для участка А (рис. 15 б) и для кристаллов (001) в направлении X на участке Б (рис. 15 в). На прямых полюсных фигурах для области А видны в основном размытые хаотично расположенные пики интенсивности и лишь один острый пик большой интенсивности для плоскостей {100} в направлении X (рис. 15 а). На обратных полюсных фигурах для области А зафиксирован дополнительный пик повышенной интенсивности (101) в направлении Z (рис. 15 б), что свидетельствует о протекании процессов динамической полигонизации в области А [17, 18].

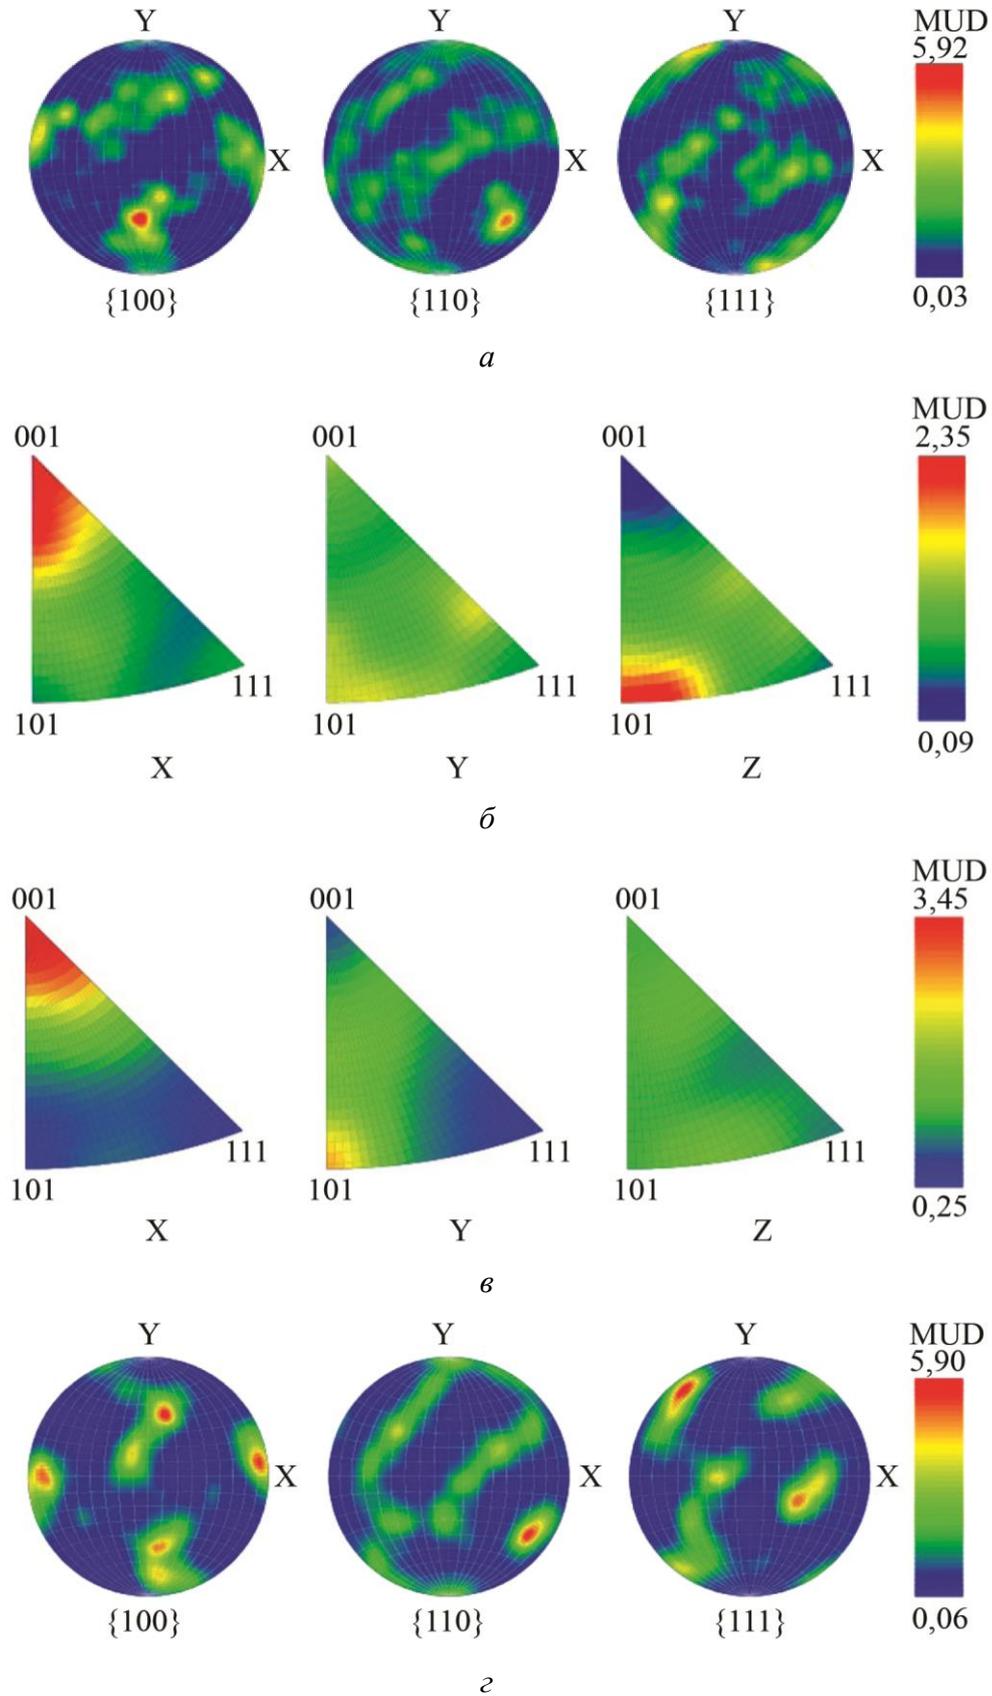
Рис. 15. Прямые (а, з) и обратные (б, в) полюсные фигуры участков А (а, б) и Б (в, з) кольца № 2

В зоне Б зафиксирован поворот текстуры для плоскостей {100}, а также появились дополнительные хаотически расположенные максимумы с большей интенсивностью (рис. 15 в). При рассмотрении карт ориентировок обнаружено, что в зоне Б внутри β' -зерен присутствуют разориентированные блоки и новые дисперсные зерна (рис. 14), что является признаком динамической рекристаллизации [17, 18].

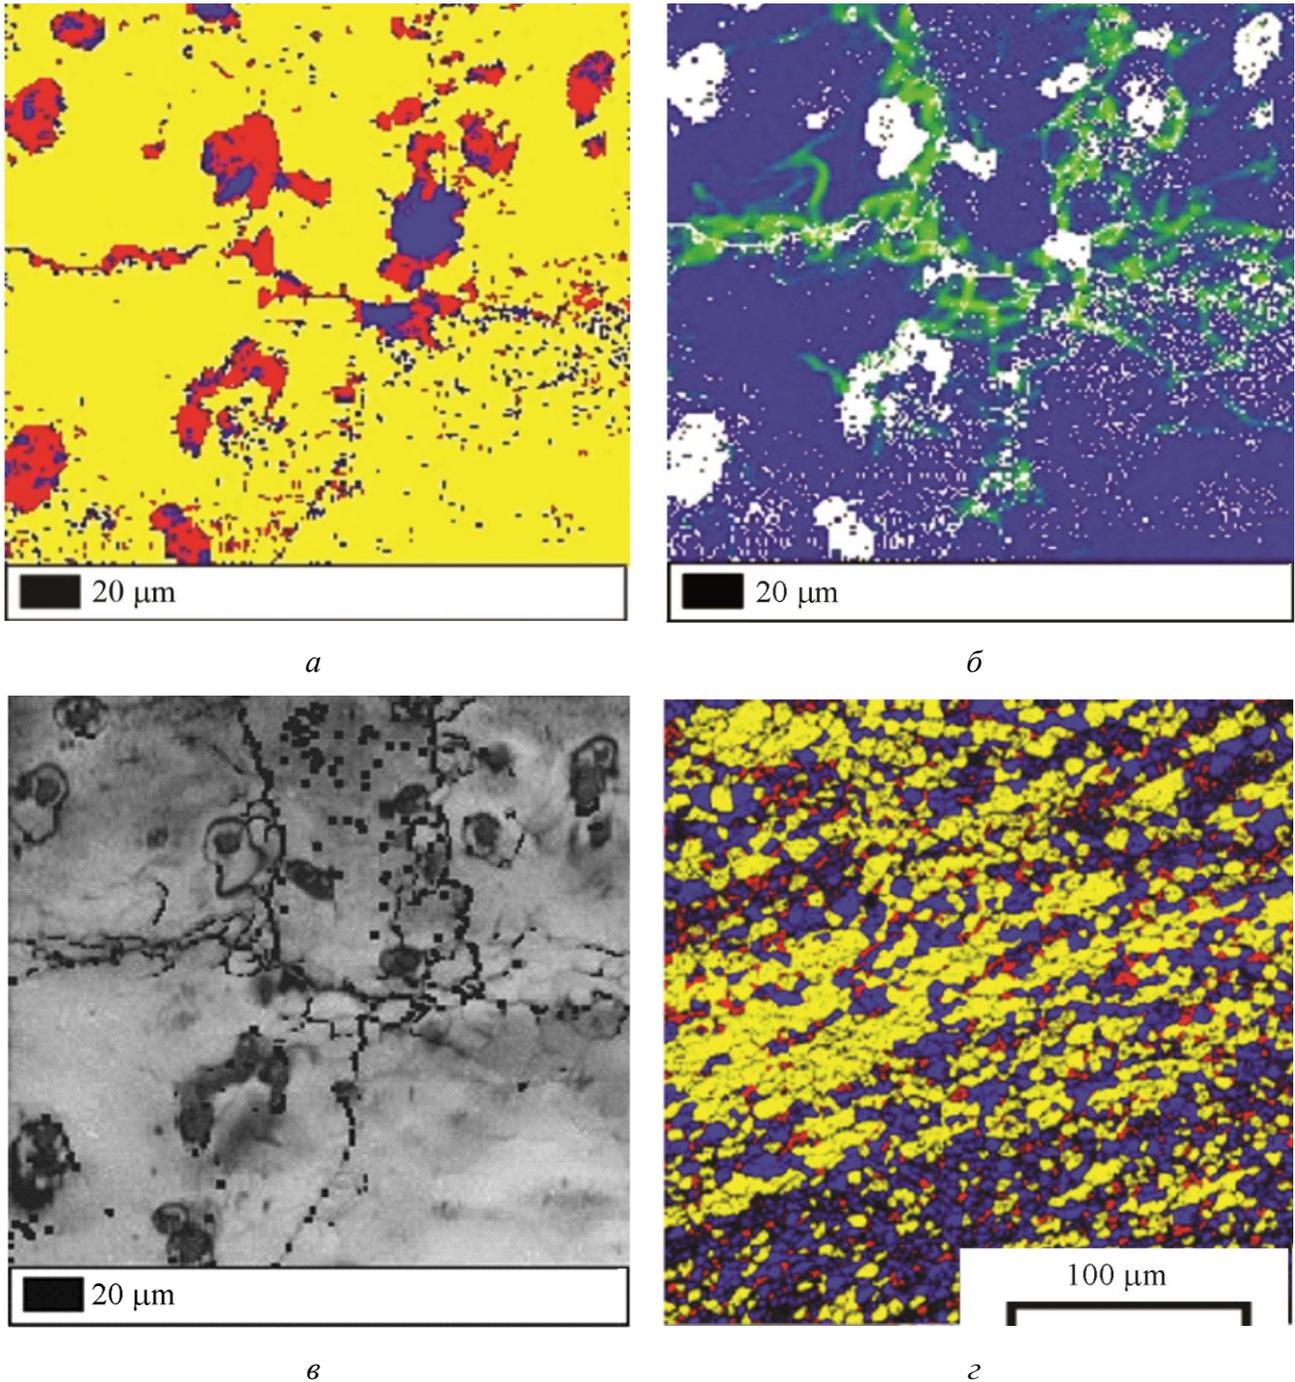
Рис. 16. Карты рекристаллизации латуни на участках А (а) и Б (z) кольца № 2 (синий цвет – полностью рекристаллизованный материал, желтый – субструктурный материал, красный – деформированное зерно с повышенной плотностью дислокаций); б – карта напряжений для участка А (синий – минимальные напряжения, зеленый – максимальные); в – карта контуров

Для анализа степени протекания рекристаллизационных процессов при горячей штамповке были построены карты рекристаллизации (рис. 16). Строятся они по следующему алгоритму: сначала проводится реконструкция зерен, затем программным путем измеряются средние разориентировки в пределах зерна [17, 18]. Если средний угол разориентировки в зерне превышает 2° , то зерно идентифицируется как деформированное. Некоторые зерна состоят из субзерен. В этом случае, если внутренняя разориентировка в субзерне не превышает 2° , а от субзерна к субзерну превышает, то зерно идентифицируется как субструктурное (полигонизованное). Если же средний угол разориентировки не превышает 2° , то зерно рекристаллизованное. В материале участка Б практически полностью прошли рекристаллизационные процессы, образовалась мелкозернистая структура (рис. 16 *г*), поэтому разрушение в этой зоне носит вязкий характер.

В материале участка А зафиксированы отдельные мелкие деформированные зерна и субзерна вблизи границ крупного β' -зерна (рис. 16 а и в). Известно [14, 15], что при динамической рекристаллизации, вновь образовавшиеся зерна характеризуются повышенной плотностью дислокаций, т. е. являются нагартованными. Это подтверждают полученные при EBSD-анализе карты рекристаллизации: практически все крупные зерна имеют равноосную структуру, тогда как по границам зерен зафиксированы мелкие зерна (или субзерна), которые отнесены программой HKL Channel 5 к пластически деформированным.
