FEATURES OF ASSESSING THE SERVICE LIFE OF FURNACE TUBES OF HIGH-PRESSURE BOILERS WITH REGARD FOR OPERATION-INDUCED HETEROGENEITY

N. Yu. Gurkina^{1, a, *}, A. V. Nechaeva^{1, b}, V. V. Shalagaev^{1, 2, c}, and V. A. Polyansky^{2, d}

The paper examines samples cut from boiler tubes made of steel 20 after 200,000 hours of operation at the parameters of the internal pressure of the steam-water mixture P = 16.2 MPa and the temperature T = 350 °C with recorded signs of hydrogen embrittlement.

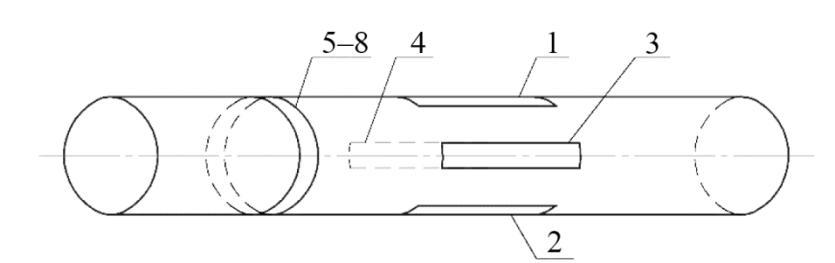
Рис. 1. Схема маркировки образцов: продольные образцы № 1 (вырезаны по центру огневой стороны), № 2 (вырезаны по центру тыловой стороны), № 3 (вырезаны по центру левой боковой стороны) и № 4 (вырезаны по центру правой боковой стороны); кольцевые образцы № 5–8 (вырезаны поперек оси трубы)

Для оценки неоднородности в ходе исследования проведена оценка распределения свойств труб по окружности, осуществленная путем изготовления из труб пяти типов образцов для механических испытаний в соответствии с рис. 1 и проведения комплекса испытаний для каждого образца. Комплекс испытаний для стандартных продольных образцов № 1–4 (изготовленных согласно требованиям СТО 70238424.27.100.005-2008 и РД 10-249-98) включает в себя определение химического состава, механические испытания на растяжение при комнатной и рабочей температурах, металлографический анализ, анализ концентрации водорода. Также были проведены механические испытания на растяжение нестандартных кольцевых поперечных образцов с шириной кольца 7 мм при комнатной и рабочей температурах (маркировка образцов № 5–8). Анализ концентрации водорода также проводился в образцах размером $5 \times 5 \times 5$ мм, вырезанных рядом с образцами № 1–4 (с каждой стороны труб).

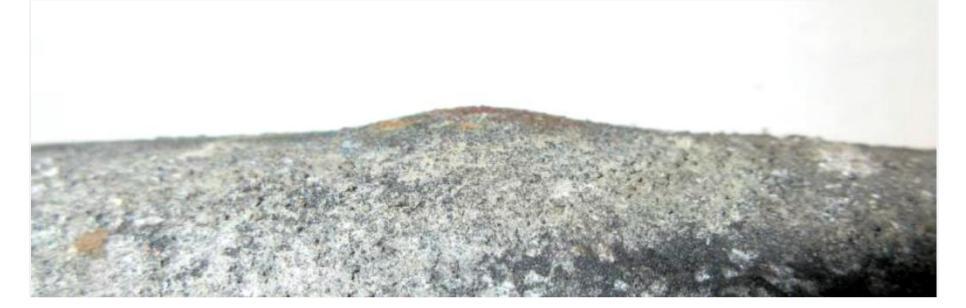
Рис. 2. Отдулина на огневой стороне трубы

На продольных образцах получены высокие значения относительного удлинения с огневой стороны при рабочей температуре. Такое увеличение пластичности хорошо коррелирует с часто наблюдаемым на практике эффектом пластической деформации труб (образование отдулин, выпучин) при длительной высокотемпературной эксплуатации [25]. Образование этих дефектов в дальнейшем приводит к развитию продольных трещин. Наблюдаемый эффект значительного увеличения пластичности можно объяснить водород-индуцированным разупрочнением, обусловленным развитием коллекторов молекулярного водорода [13]. Пример такого повреждения показан на рис. 2.

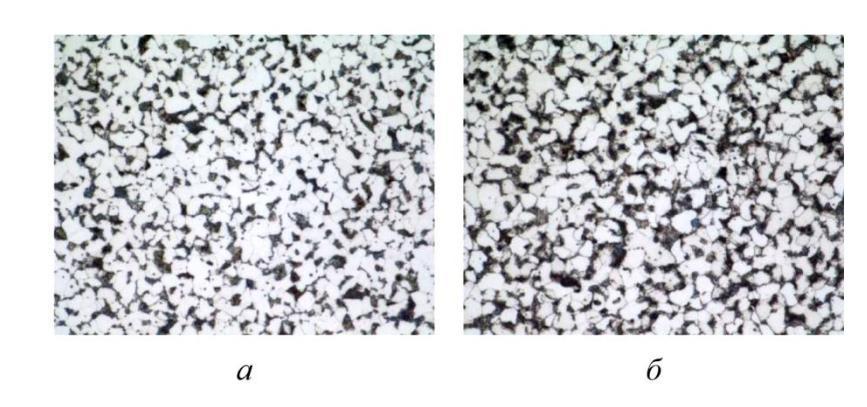
Рис. 3. Микроструктура (×500) на огневой (*a*) и тыловой (*б*) сторонах трубы (образцы № 1 и 2)

Металлографический анализ микроструктурного строения по толщине стенки показал, что наблюдаются разные соотношения количества ферритных и перлитных зерен относительно огневой и тыловой сторон (рис. 3). Наблюдается частичное обезуглероживание металла с огневой стороны. При этом полного обезуглероживания (областей феррита) на наружной или внутренней поверхностях у исследованных образцов не обнаружено. Среднее содержание феррита составляло 73 и 64 %, перлита – 27 и 36 % для огневой и тыловой сторон соответственно. Разницы в микроструктурном строении между тыловой и боковыми сторонами не зафиксировано. Наличие обезуглероживания является классическим признаком высокотемпературной водородной атаки [26–29]. Неоднородное обезуглероживание по окружности труб хорошо коррелирует с установленными концентрациями водорода в исследованных областях.
